## 電気絶縁油のライフサイクルとP C B混入の可能性

【微量P C B混入の可能性】  
 : 要因となる可能性が高い、あるいは  
 要因となる可能性がある  
 × : 要因とはなり得ない

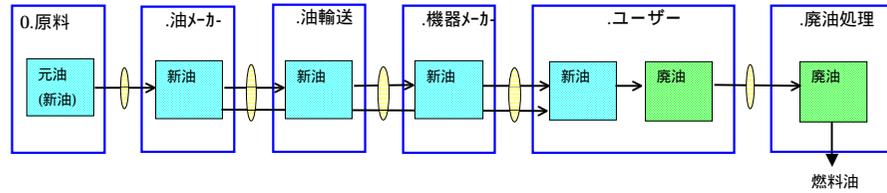
### A期間：新油のみ使用期間 ~1954年

検出事例：新油 0台

1. 業界内では検出事例があることから、新油そのもの もしくは ユーザーにおける保守・メンテナンス時の使用油にP C Bが混入していた可能性あり。( )
2. 1954年以前に一部の再生油メーカーでは再生油を生産していたことから、廃油処理の過程において、既にこの時期にリサイクル油が再生油メーカーに還元されていたものと考えられる。

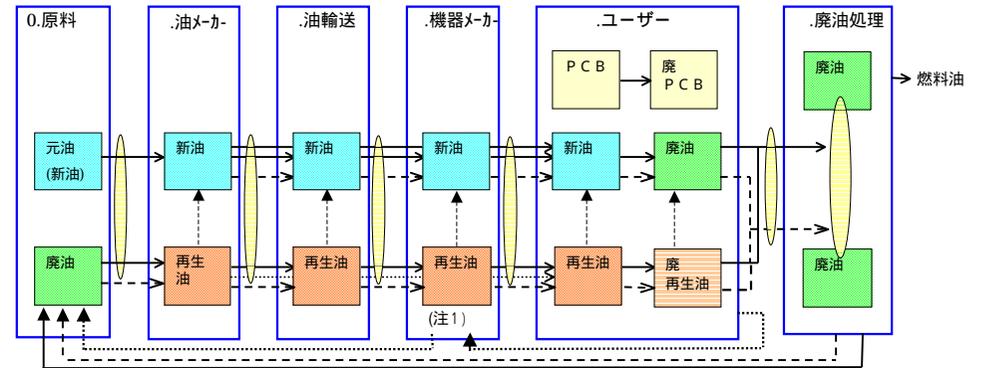
### C期間：新油と再生油並行生産期間 1973年~1989年

検出事例：新油 15台

- : 廃油排出者及び再生油メーカーは、元油となる廃油のP C B分析を実施していなかった。( )
- : 新油 & 再生油メーカーにおいて製油ライン・配管・原料油受入設備等 完全に分離されていなかった。( )
- : 新油 & 再生油メーカーは、油出荷時のP C B分析を実施していなかった。( )
- : 新油メーカーの一部は、他の新油 & 再生油メーカーの委託・購入品を販売していた。( )
- : 当社では、受け入れ時にP C B分析を実施していなかった。( )
- : 当社では再生油を使用していないため、混入の可能性はない。(×)
- : 当社では、出荷時にP C B分析を実施していなかった。( )
- : 業界内で混入があったと思われる事例あり。( )
- : 混入があったかは不明。
- : 混入があったとすると、再生油によるP C Bの二次的拡大汚染の要因となる。(推測： )

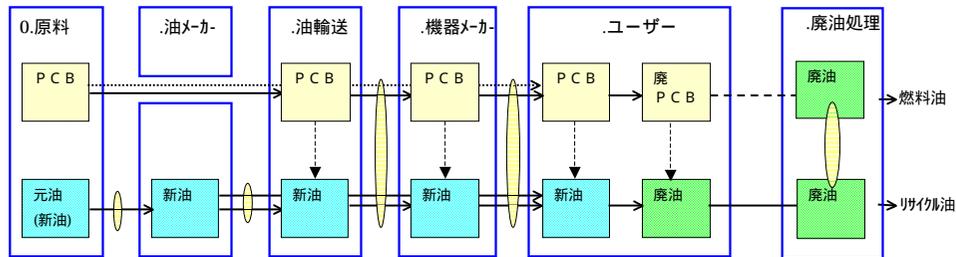
### B期間：P C Bと新油並行生産期間 1955年~1972年

検出事例：新油 62台

- : P C B油は専用ドラム缶で納入(×)
- : 当社の製造工程はP C B油使用ラインと新油使用ラインとに完全分離されていた。(×)
- : 製造工程における人的作業ミスによるP C B混入の可能性は極めて低いながら、完全に否定し得ない。( )
- ~ : 混入があったかは不明
- : ここで混入があったとすると、廃油排出者及び再生油メーカーがP C B分析を行なっていないことから、微量P C B混入の一番大きな要因となり得る。(推測： )

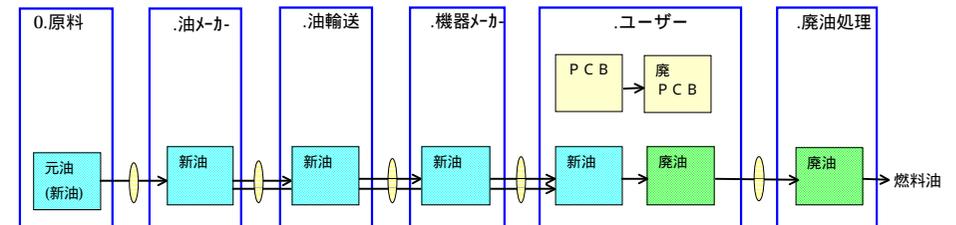
### D期間：新油のみ使用生産期間 1990年~現在

検出事例：新油 0台

1. 当社および油メーカーとも、定期的に油のP C B分析を実施するなど、品質管理強化を実施。
2. 1990年1月に再生油が製造中止された以降、微量P C Bの混入事例は殆ど無くなった。
